DGZfP-Berichtsband BB 69-CD  
Poster 4

## **Feuchtigkeit in Gebäuden – Ursachen und Nachweisverfahren**

U. Jaroch, Institut für angewandte Bauphysik, Physik am Bau, Hermsdorf

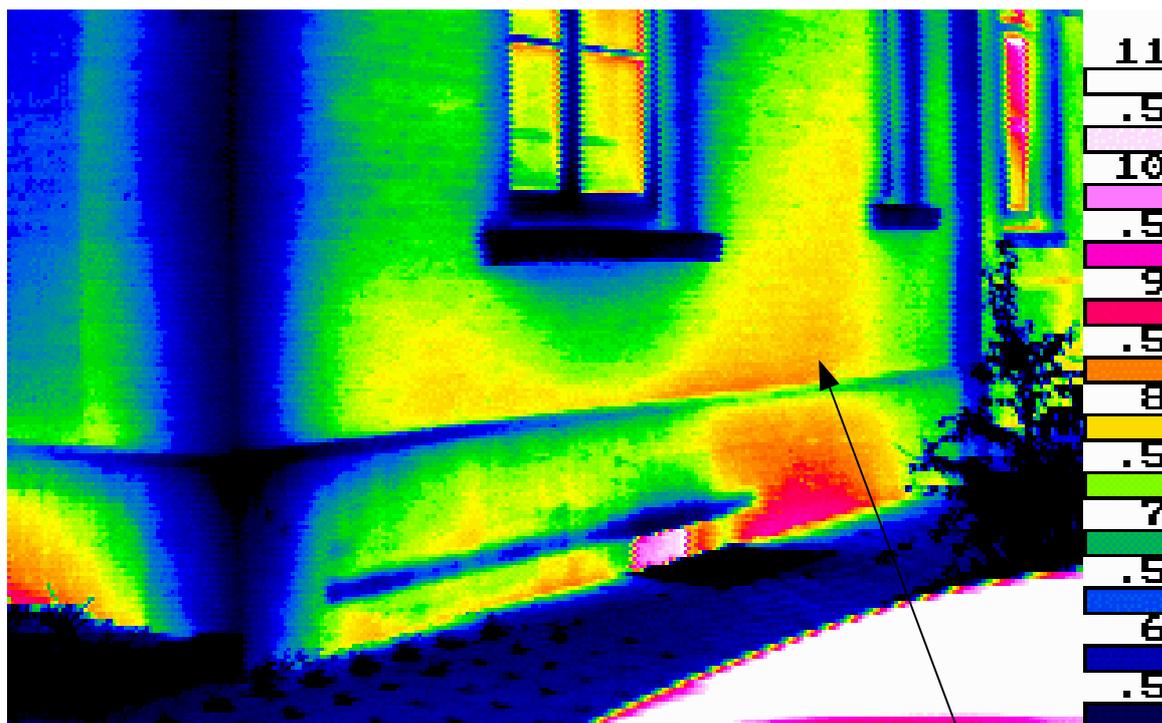
*Bild 1: Infrarotthermografie zum Nachweis aufsteigender Feuchte*

In der obigen thermografischen Aufnahme ist ein typischer Temperaturverlauf für die Verminderung der Wärmedämmung der Außenwände des Kellers und des darüber liegenden Erdgeschosses infolge aufsteigender Feuchte festzustellen. Die damit verbundene Auskühlung der inneren Wandoberflächen bei niedrigen Außentemperaturen hat zur Kondenswasserbildung und in der Folge zu dem festgestellten Schimmelbefall in der Wohnung im Erdgeschoß geführt.

Bei der Sanierung des Objektes wurden keine horizontalen oder vertikalen Sperrungen ausgeführt, was aufgrund der Ergebnisse der Infrarotthermografie zum Schutz der Bausubstanz, zur Vermeidung von Feuchteschäden im Wohnbereich und zum Erreichen eines behaglichen Raumklimas notwendig ist. Leider wird in vielen Fällen vor Sanierungen auf entsprechende Voruntersuchungen verzichtet. Die dabei vermeintlich gesparten Kosten werden durch die im Nachhinein sich als notwendig erweisenden Sanierungen um ein Vielfaches überstiegen.

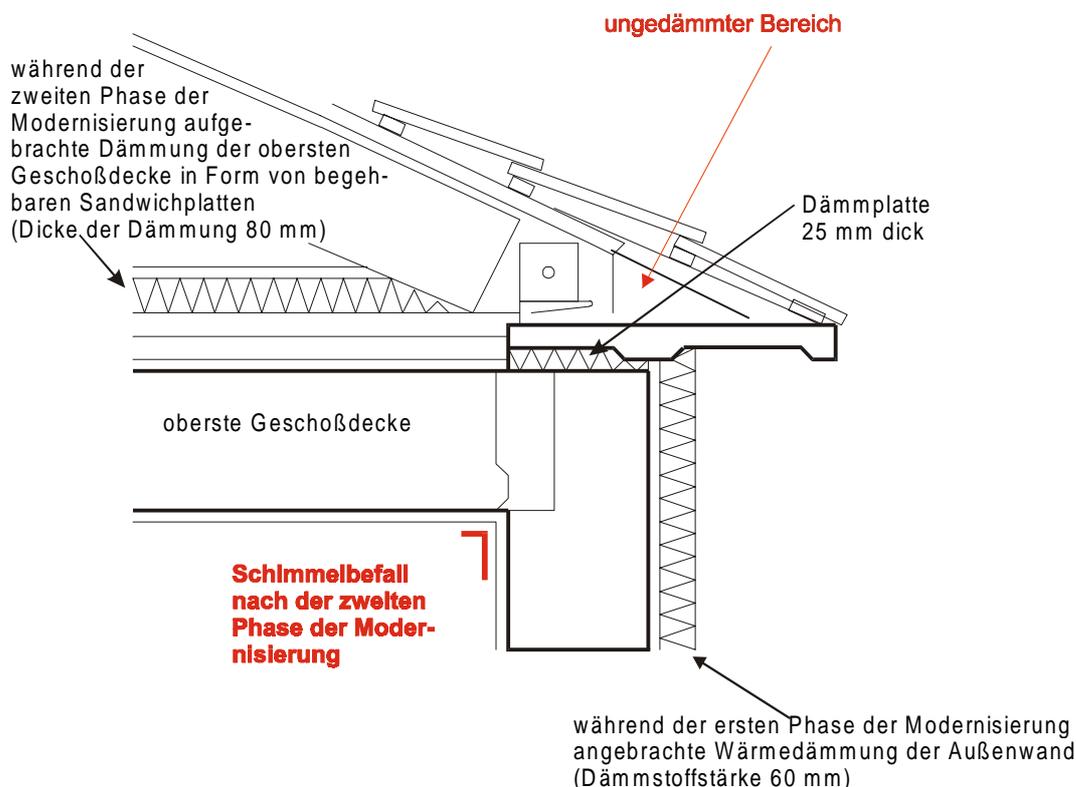
*Bild 2: Schimmelbildung an einer Wärmebrücke*

Dieser Fall ist ein Beispiel dafür, wie sich eine Wärmebrücke bei unterschiedlichen Umgebungsbedingungen auswirken kann. Da die Schimmelbildung nach der zweiten Phase der Dämmung in allen oberen Wohnungen auftrat, insgesamt 8 Wohnungen, und die Mieter nach der ersten Phase der Sanierung keinen Schimmelbefall anzeigten, wurde ein ungeeignetes Heizungs- und Lüftungsverhalten der Bewohner als Schadensursache ausgeschlossen. Mittels Oberflächentemperaturmessung wurden die an den Außenwänden, der Decken und im Bereich des Deckenanschlusses auftretenden Temperaturen gemessen. Die Oberflächentemperaturen im Bereich der Deckeneinbindung lagen bei Außentemperaturen von 5 °C und Raumtemperaturen von 17 °C mit 12 °C ca. 3 K unter den Oberflächentemperaturen an der Decke und den Außenwänden. Der Taupunkt wurde aufgrund der während der Messung herrschenden relativ hohen Außentemperaturen nicht erreicht bzw. kritisch angenähert, jedoch ist anhand der Meßwerte abzuschätzen, daß bei Außentemperaturen unter dem Gefrierpunkt die Gefahr des Kondenswasserausfalls im Bereich der Deckeneinbindung besteht.

Die nachgewiesene Wärmebrücke war bereits vor und nach der ersten Phase der Sanierung vorhanden. Da die oberste Geschoßdecke zu diesem Zeitpunkt noch nicht gedämmt war, lagen deren innere Oberflächentemperaturen nur geringfügig über denen der Deckeneinbindung, das heißt, daß in den Räumen der obersten Etage relativ große Flächen mit im Vergleich zur Außenwand niedrigen Oberflächentemperaturen vorhanden waren. Wenn es nutzungsbedingt in den obersten Wohnungen zu einer Erhöhung der relativen Raumluftfeuchte kam, stand die gesamte Deckenfläche als Kondensationsfläche zur Verfügung. Somit kam es nur zu einer geringen Feuchteansammlung an der Decke, welche mit dem nächsten

Lüftungsprozeß aufgrund der relativ großen Fläche wieder abgegeben wurde. Die Gefahr der Schimmelbildung infolge längerer Durchfeuchtung bestand nicht. Nach der Dämmung wies die oberste Geschoßdecke höhere Oberflächentemperaturen auf und eine Kondensation von Raumlufffeuchte ist erst bei Werten über 85 % wahrscheinlich. Lediglich im Bereich der Deckeneinbindung waren, wie mittels Messung nachgewiesen, niedrige Oberflächentemperaturen vorhanden und die überschüssige Feuchte kondensierte auf einem flächenmäßig schmalen Bereich, was zur anhaltenden Durchfeuchtung der Tapeten in diesen Bereichen und zur Schimmelbildung führte. Aufgrund der Meßergebnisse ist anzunehmen, daß die laut Typenprojekt vorgeschriebene 25 mm starke Dämmplatte oberhalb des Ringankers nicht eingebaut wurde. Zur Vermeidung weiterer Schimmelbildung ist die Dämmung des Ringankers nach oben erforderlich. In diesem konkreten Fall wurde ein Dämmmaterial in den Bereich eingeblasen.

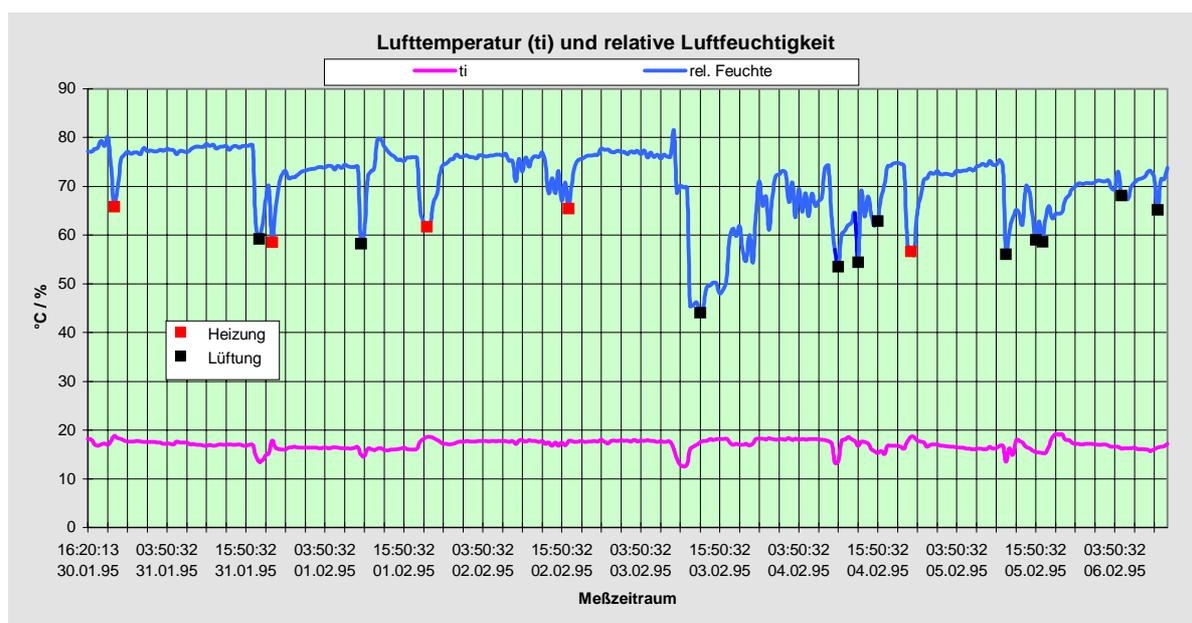
**Bild 3: Darstellung der Raumklimamessung zum Nachweis des Heiz- und Lüftungsverhaltens**

Werte liegen deutlich oberhalb der Werte in den Empfehlungen für ein gesundes und behagliches Raumklima [4.5.] und [4.6.]. An den ersten 4 Meßtagen sind lediglich drei Stoßlüftungen mit weit geöffnetem Fenster zu erkennen. An den darauffolgenden 3 Tagen wurde das Schlafzimmer bis zu dreimal täglich mit weit geöffnetem Fenster gelüftet. Anhand der Meßkurven ist zu erkennen, daß nach dem Schließen des Fensters die relative Raumlufftfeuchte schnell wieder auf den Ausgangswert ansteigt. Das ist ein deutliches Anzeichen für eine anhaltende Feuchtebelastung des Meßraumes vor der Messung.

Wenn in einem Raum über längere Zeiträume eine erhöhte Raumlufftfeuchte vorhanden ist, speichern alle Einrichtungsgegenstände sowie die Wände einen höheren Anteil Feuchtigkeit. Wird während der Lüftung feuchte Raumlufft gegen trockene Außenlufft ausgetauscht, wird ein Teil der gespeicherten Feuchte in die trockenere Raumlufft abgegeben, womit die Erhöhung der relativen Feuchte im Schlafzimmer unmittelbar nach der Lüftung zu erklären ist.

In dem Diagramm ist eine Lüftung mit weit geöffnetem Fenster über den Zeitraum von 3 Stunden zu erkennen. Eine derartig lange Lüftung führt zur Auskühlung des Raumes und der Außenbauteile nicht aber, wie häufig angenommen, zu einem weiteren Feuchteabbau. Je nach Außentemperatur sollte für einen einmaligen Luftaustausch das Fenster für 10 bis 20 Minuten geöffnet bleiben.

Zur Vermeidung weiterer Schimmelschäden in dem begutachteten Schlafzimmer ist eine Veränderung der Heizungs- und Lüftungsgewohnheiten der Bewohner erforderlich. Dies bedeutet in der kalten Jahreszeit das täglich mehrmalige Stoßlüften mit weit geöffnetem Fensterflügel bei kontinuierlicher Beheizung aller Wohnräume. Jede Kipplüftung ist in der kalten Jahreszeit zu unterlassen und die Innentüren sind stets geschlossen zu halten. Sobald sich Kondensat auf den Scheiben der Fenster bildet ist das ein Zeichen erhöhter Raumlufftfeuchte und sollte für die Bewohner Anlaß für eine Stoßlüftung sein. Die Absenkung des Niveaus der relativen Raumlufftfeuchte ist ein langwieriger Prozeß und kann selbst bei strikter Einhaltung der Heizungs- und Lüftungsregeln je nach Feuchtebelastung bis zu einem Jahr dauern.

Die Tapeten mit Schimmelbefall sind großflächig zu entfernen und die betreffenden Wandbereiche sind mit fungiziden Mitteln oder mit Essiglösung zu behandeln. Vor einer erneuten malermäßigen Instandsetzung sind die behandelten Bereiche vollständig auszutrocknen.

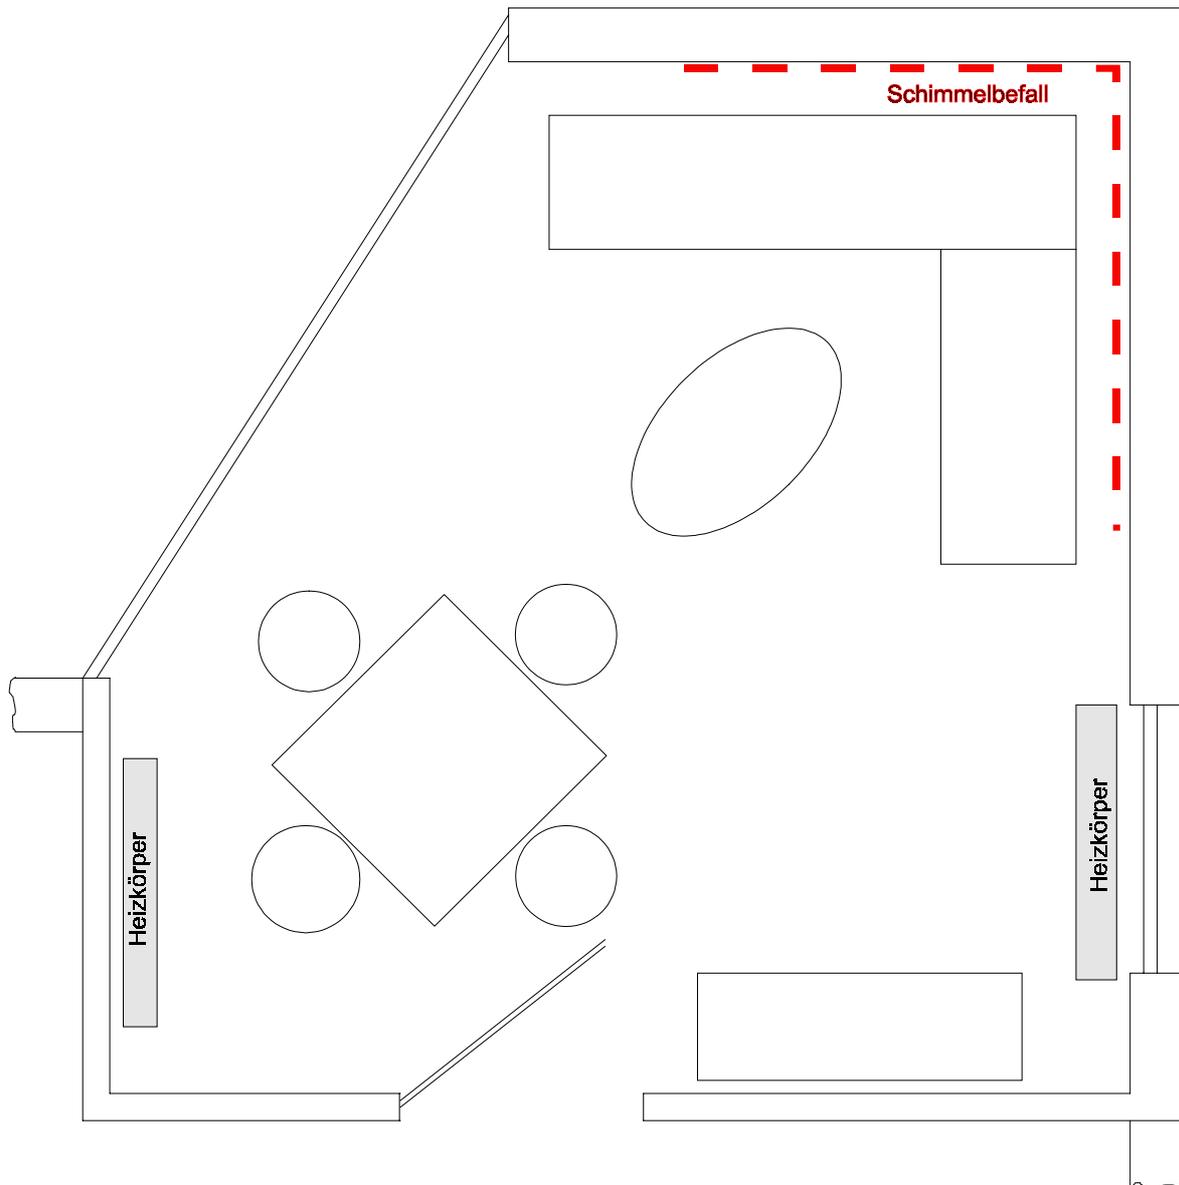
Der Grundriß des Wohnzimmers im ersten Obergeschoß ist im Bild 4 dargestellt. An den Außenwänden trat im ersten Winter nach der Fertigstellung Schimmelbildung ausgehend vom Fußboden bis in ca. 40 cm Höhe auf. Der Eigentümer vermutete eine unzureichende Dämmung der Betonsäulen und des Ringbalkens in Höhe der Geschoßdecke zwischen dem Erdgeschoß und dem ersten Obergeschoß.

Aufgrund der Anordnung der Heizkörper an den gegenüberliegenden Wänden im vorderen Bereich des Wohnzimmers findet die Zirkulation der erwärmten Luft vorrangig in der vorderen Hälfte des Wohnzimmers statt. Die zur Vermeidung von Kondenswasserausfall notwendige Erwärmung der Außenwände wird somit im Bereich der Außenwanddecke nicht erreicht. Im Vergleich zu den baugleichen Wohnungen der oberen Etagen, in deren Wohnzimmern beide Heizkörper an den Außenwänden angebracht waren, wurde festgestellt, daß die inneren Oberflächentemperaturen an den unteren Wandbereichen im Wohnzimmer des ersten Obergeschosses bis zu 5 K niedriger lagen, wodurch selbst bei normalen raumklimatischen Bedingungen und ausreichender Dämmung der Außenbauteile die Gefahr der Kondensatbildung besteht.

*Bild 4: Grundriß des Wohnzimmers im ersten Obergeschoß mit Schimmelbefall im unteren Bereich der Außenwände*

Abhilfe kann in diesem Fall nur durch eine Veränderung der Heizkörperanordnung geschaffen werden, wobei ein zusätzlicher Heizkörper an der Außenwand rechts neben dem Terrassenfenster angebracht werden muß. Zur Gewährleistung der Zirkulation der erwärmten Luft im Bereich der Außenecke ist eine Zirkulationsleitung zwischen den beiden Heizkörpern an den Außenwänden einzubauen.
